# Gift aus Tschechien belastet Hafenschlick

In Ústí nad Labem wurden Rückstände aus der Chlorchemie in die Elbe eingetragen – mit Folgen für das Sedimentmanagement im Hamburger Hafen. Bei einer höheren PCB-Belastung darf Baggergut nicht in die Nordsee gebracht werden

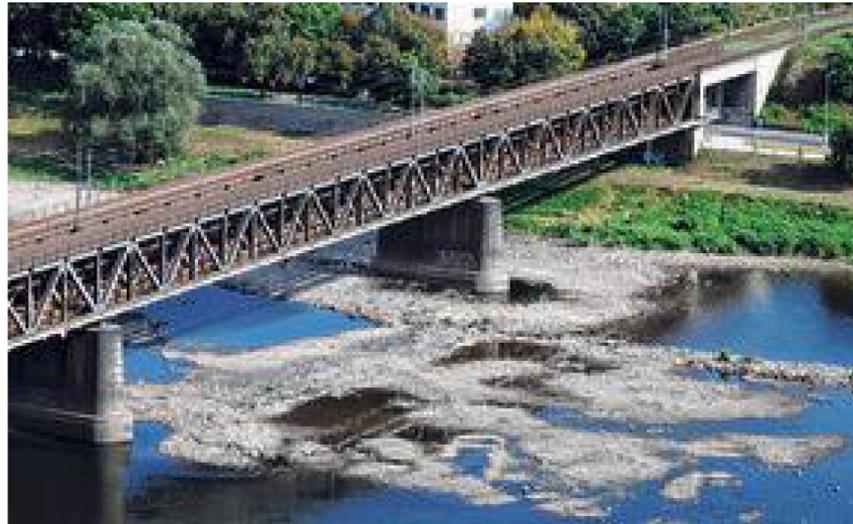
Bei der Sanierung dieser Eisenbahnbrücke in der tschechischen Stadt Ústí nad Labem wurde die Elbe 2015 schwer mit dem Chlorchemieprodukt PCB belastet

Farbe rüstete das ausführende Unternehmen die Brücke nicht sachgerecht ein, der giftige Farbstaub fiel größtenteils direkt in die Elbe. Ein kleiner Teil sammelte sich an einem trockengefallenen Ufer. „Mittlerweile ist das gesamte Material, mehr als 100 Kilogramm reines PCB, in die Elbe gelangt. Das genügt, um zwei komplette Jahreslasten Elbsediment mit jeweils 1000 Mikrogramm PCB zu belasten“, sagte ein Insider der „Welt“, der nicht namentlich genannt werden will. „Die Freisetzung in Ústí nad Labem ist einer der schwersten Fälle der vergangenen Jahrzehnte.“

gemäße Entfernung der PCB-haltigen Farbe von der Eisenbahnbrücke in Ústí nad Labem an. Die Firma hatte die Farbe mit Sandstrahlgeräten gelöst. „Der Fall ist kompliziert“, sagte Manfred Braasch der „Welt“. „Zwar enthält die Wasserrahmenrichtlinie der Europäischen Union enge Vorgaben für die Gewässergüte in den Mitgliedsstaaten. Es fehlen aber klare Regelungen für die Haftung bei grenzüberschreitenden Kontaminationen wie in diesem Fall.“
